塑料的断裂类型和改进方法

KOREA POLYACETAL CO., LTD

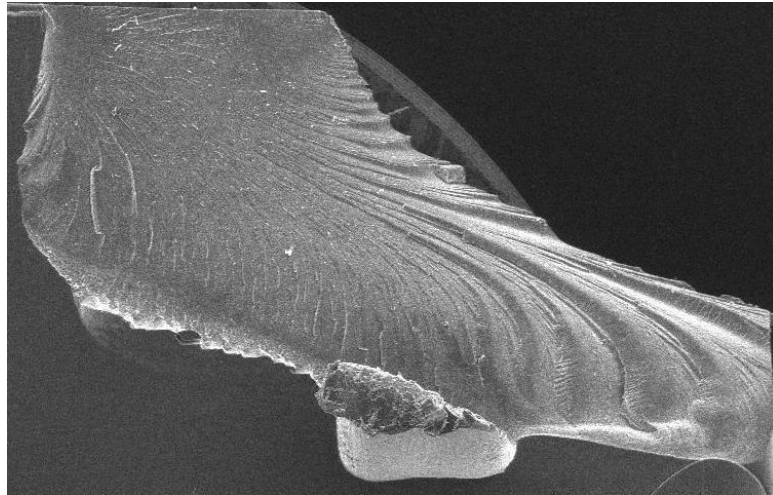
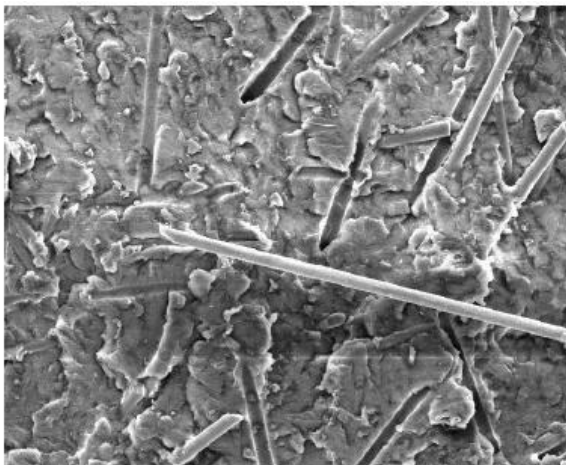
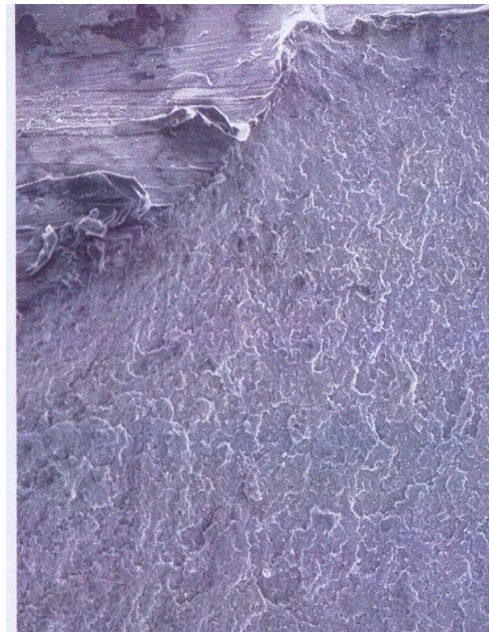
(1) 冲击断裂

- 1) 断裂形态：断裂表面清洁，无脏污。
- 2) 原因：断裂是由于塑料不能承受的突然冲击造成的。

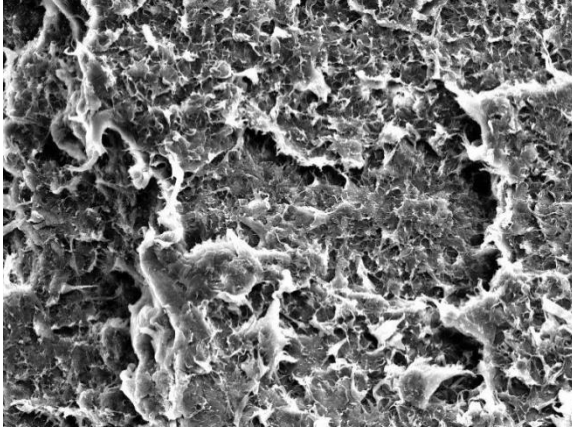
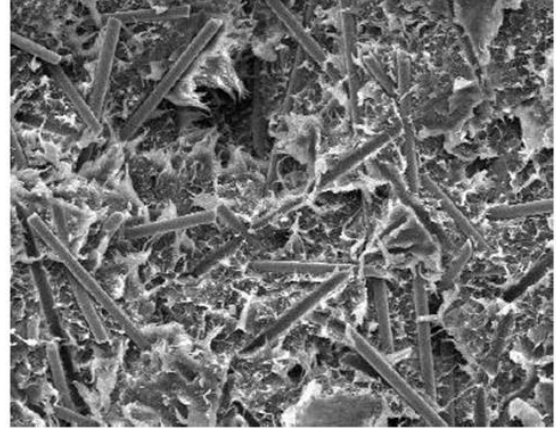
(2) 蠕变断裂

- 1) 断裂形态：观察断裂表面树脂的撕裂情况。
- 2) 原因：断裂发生在持续的外力作用下。

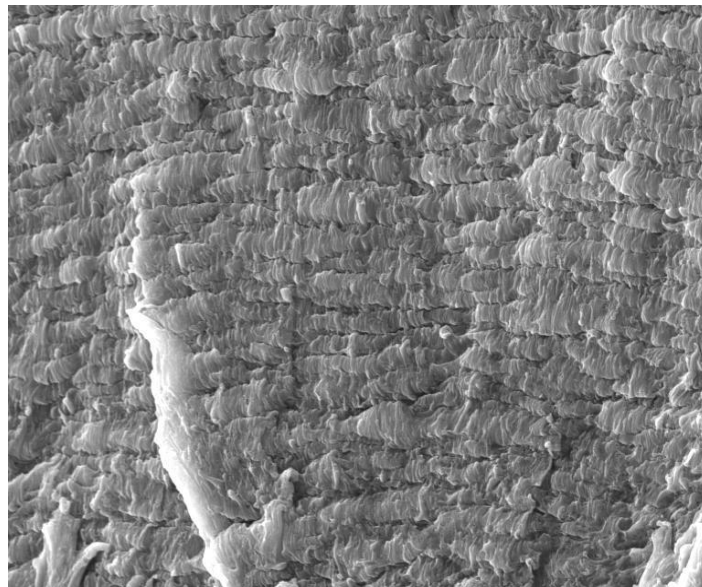
(3) 疲劳断裂

- 1) 断裂形态：断口表面可见树轮状横线。
- 2) 原因：零件的断裂是由于周期性振动和操作产生的应力引起的
(特征：断裂需要很长时间)

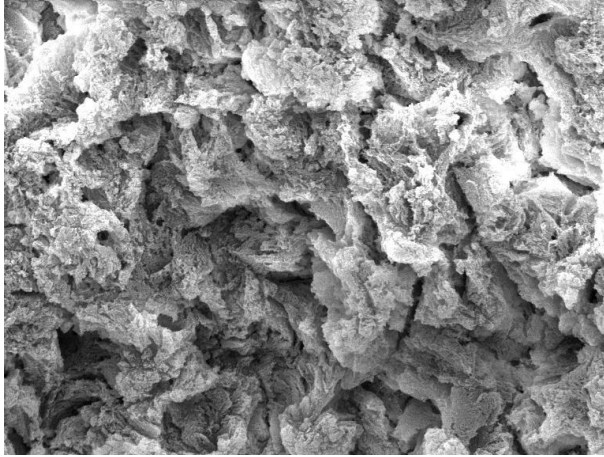
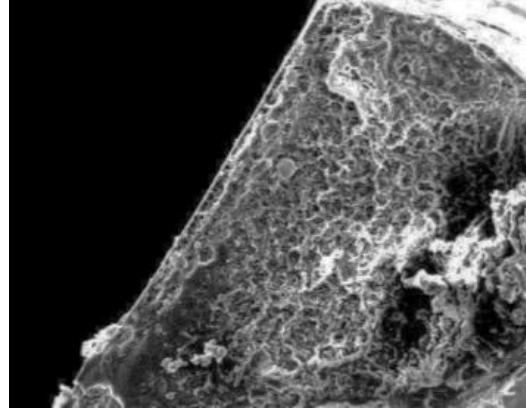
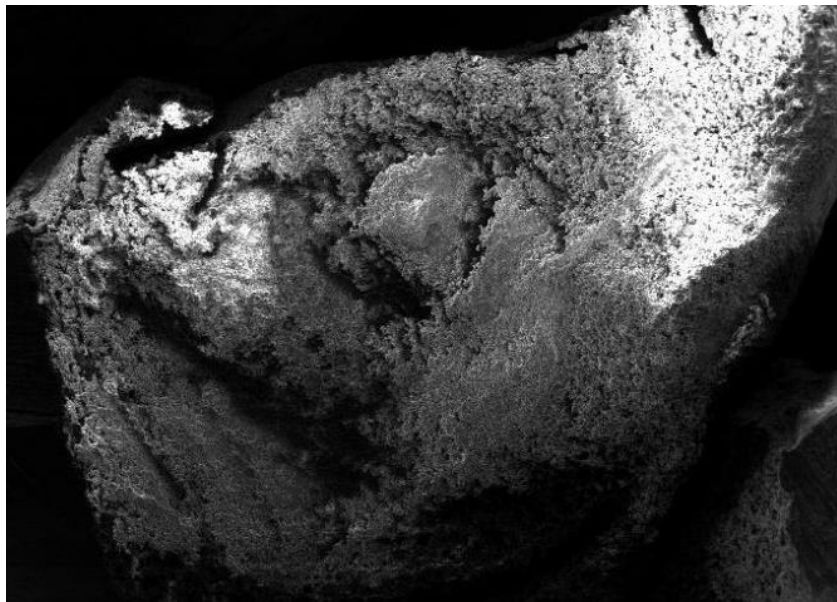
(4) 化学降解断裂

- 1) 断裂形态：断裂面类似于久旱而裂的麦田。
- 2) 原因：化学物质渗透塑料直到模塑件的内部，并最终减弱和分解，破裂发生。
[削弱强度的化学物质种类（酸性、碱性）因塑料材料而异。]

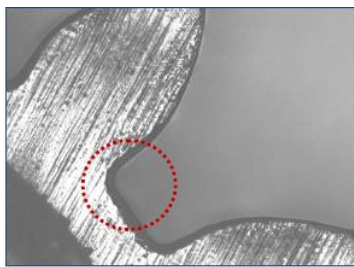
① 轮齿圆度不足导致断裂

(断齿)

- 1) 断裂原因：由于锐角处圆度不足而断裂。
- 2) 改进方案：增加锐角处圆度。

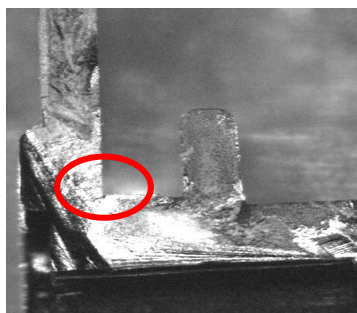
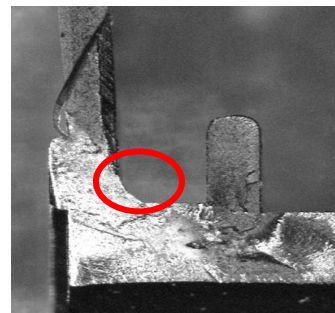
② 壳体零件尖角圆度不足导致破裂

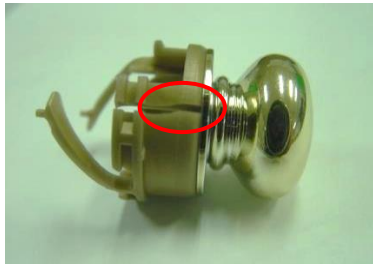
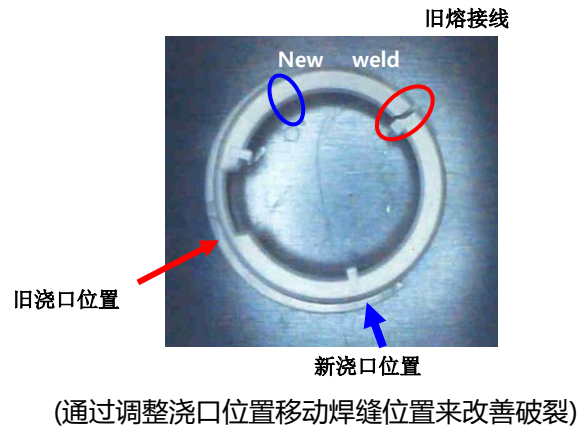
① 门把手熔接线断裂

- 1) 断裂原因：由于压力位置导致熔接线破裂。
- 2) 改进方案：调整熔接线位置，提高熔接线强度。(提高树脂温度、模具温度等)
- 3) 断裂案例

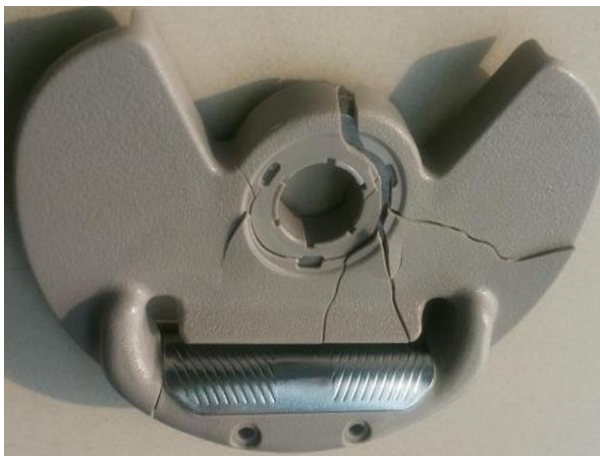
① 汽车座椅安全带D形环断裂

- 1) 断裂原因：由于零件的薄度和插入金属与塑料之间的线性膨胀系数的差异而引起的
- 2) 改进方案：增加零件厚度，使每个零件位置的厚度变化最小。
- 3) 断裂案例

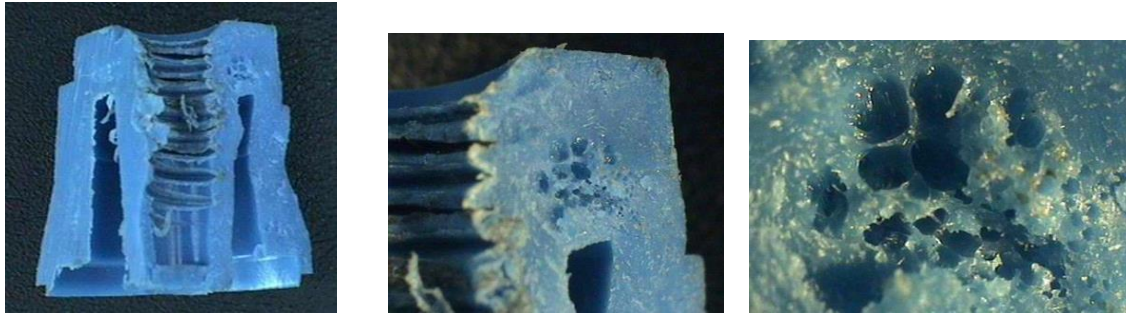
- 1) 破裂原因 : 孔洞于在零件的后部导致强度下降
- 2) 改进方案 : 提高模具温度, 增加保温压力/时间, 降低树脂温度。
- 3) 断裂案例
 - ① 汽车邮箱插头断裂

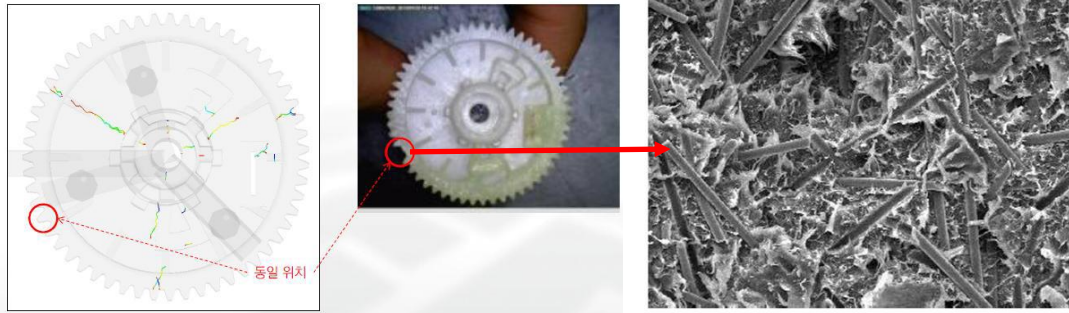
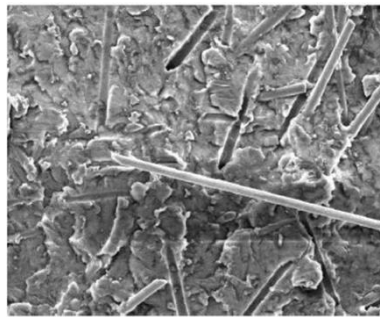
① 齿轮零件运转中的断裂

1) 断裂原因：当部件在长时间暴露后不能再承受外力时发生。

(观察断裂表面的撕裂程度)

2) 改进方案：改变零件设计，加固薄弱部位。

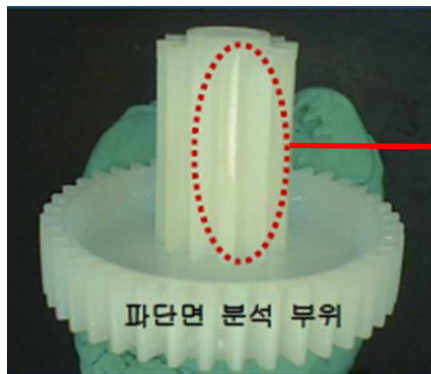
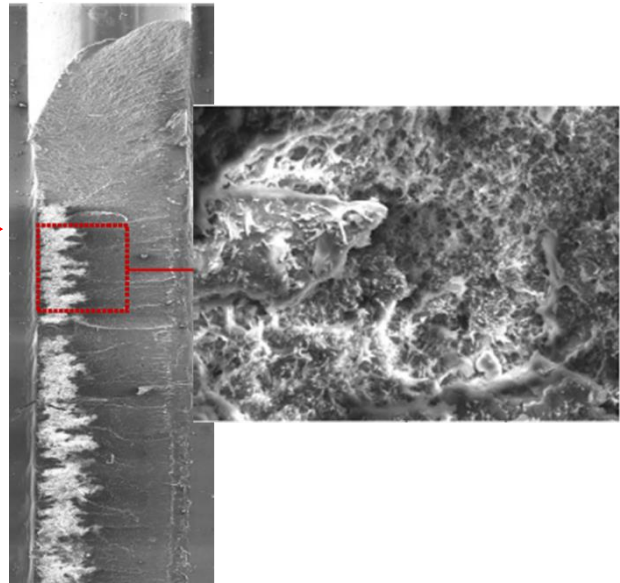
② 齿轮工作时断裂(重复负载引起的蠕变损伤)

(断裂表面位置)

(观察断裂处的撕裂情况)

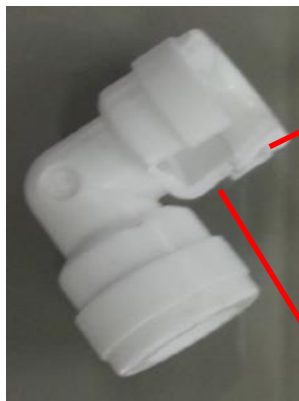
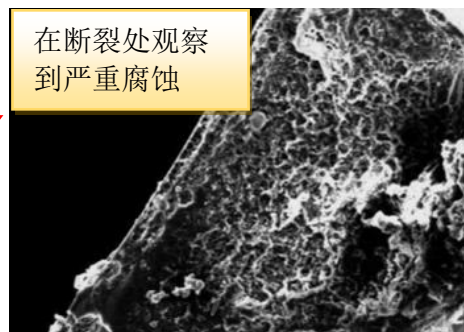
① 净水器接头断裂(1)

在断裂处观察到严重腐蚀

2) 改进方案：防止化学接触。

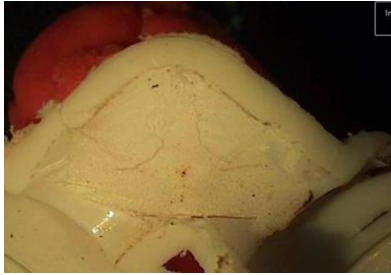
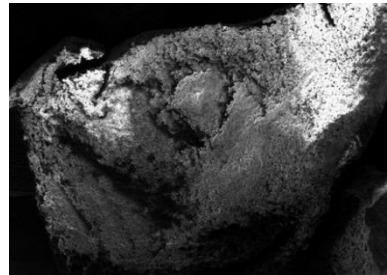
② The fracture of water purifier nipple (2)

(观察到表面化学腐蚀)

(严重的表面腐蚀)
